水陸両用 CCP社製 W-DRIVE JEEPの故障修理（治療） （ラジコンの障害）

Amphibious repair of W-DRIVE JEEP made by CCP (Radio control failure)

Abstract

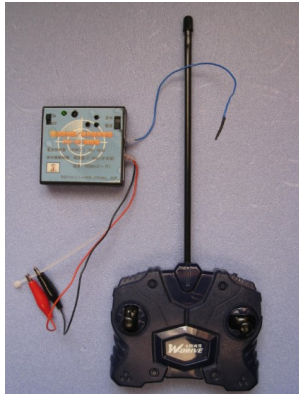
図 3 電波チェッカーと送信機

送信機のチャンネル切り替えスイッチを、A、B、Cで、カタカタの音の周期が異なるが、すべての組み合わせで、カタカタと、電波チェッカーのスピーカーから音が流れた。

この結果から、送信機は正常と診断した。

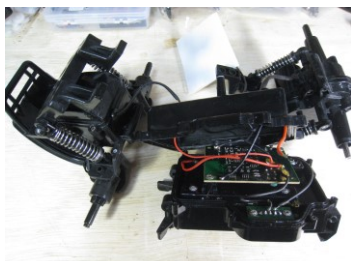
図 6 本体部の分解写真

図6は本体を分解し、基板部分も取り出した状況を示す。

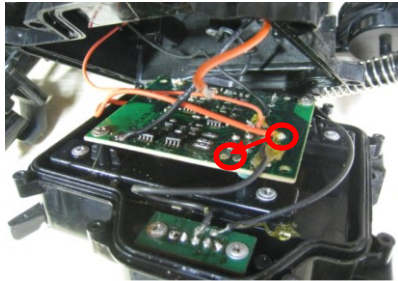
図 7 基板部の断線箇所

分解時に誤って、断線したのか、腐食により不安定な状態であったのか不明であるが、以下の2か所に断線が認められた。

基板部は、ランドからはがれている。スイッチ部は、以前の修理時の半田の溶け込み不足が原因と思われる。これらの断線部は修復し、再度ペアリングを行うが、反応なし。

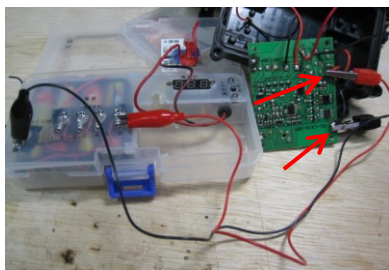
図 10 前後進モーター稼働確認

本体の電池BOXから電池をはずし、基板上のモーター接続部へ、外部から6Vを付加し、モーターのチェックを行う。（モーターは9V用であるが、稼働確認であるので6Vを使用した。）モーターは正常に稼働した。

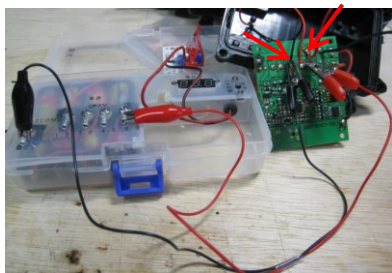
図 11 右左折モーター稼働確認

前後進モーターと同様に本体の電池BOXから電池をはずし、基板上のモーター接続部へ、外部から6Vを付加し、モーターのチェックを行う。モーターは正常に稼働した。

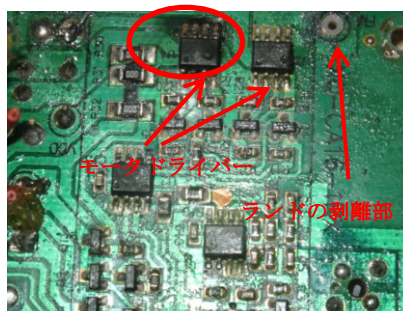
図 13 基板上面

- ◆ 水陸両用車であるが、防水機能が効いていないのか、基板上にサビや、腐食した痕跡が、多数認められる。(図 16 基板の裏面)
- ◆ 図 13 基板上面のランドの剥離による断線部も腐食が原因と考えられる。
- ◆ 図 16 基板の裏面のポリスイッチは、本体のスイッチを入れると温度が上がる。
- ◆ 図 13 基板上面の赤丸部の基板が盛り上がっている。 同個所を側面から見た 図 15 基板の側面に基板の剥離が赤丸部に認められる。
- ◆ 図 13 基板上面の左のモータードライバーIC チップの上面が膨れ上がっている。

上記の目視チェックの結果、発熱、基板の割れ、IC チップの膨張、サビ発生等の不具合が認められたので、修理方針に従い同様の基板に交換する必要があると判断した。

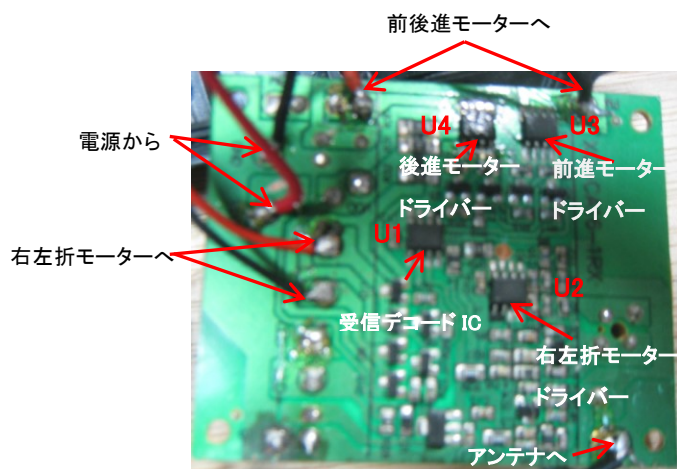
図 17 基板表面

送信機操作	前進	後進	右折	左折	備考
結果	○	×	○	○	後進操作に反応が無い。

後進モータードライバーに不具合があると推定されるので、準備した MT4607 の仕様と MOS 型 FET に基づいて、ソース、ゲート、ドレイン間の電圧を測定します。

「表 4 前後進、右左折時の稼働テスト結果」での後進時の障害は電圧が発生しないのが原因と判明した。対応として、U4 の MT4607 を交換した。黒字は交換後の値を示す。
