タカラトミーアーツ社製 “夢見るネルル”（コイン型電池無し版）の故障修理 (起動しない障害)

大串 篤司*¹

Trouble repair of "Yumemiru Neruru" made by TAKARA TOMY ARTS (version without button battery)
(Failure not to start)

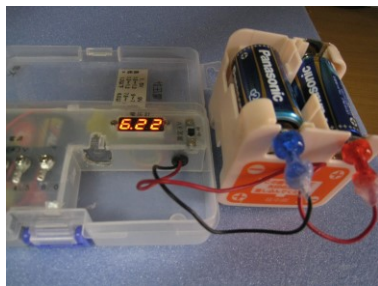
図5 電池ケースでの電圧測定

また、図5の電池ケースへ単2アルカリ電池4本をセットした場合の電圧は6.22Vを認識した。

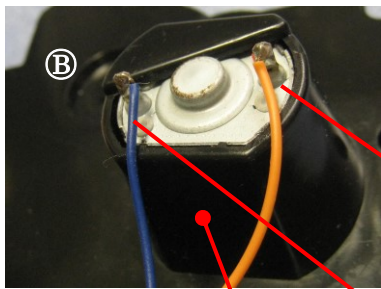
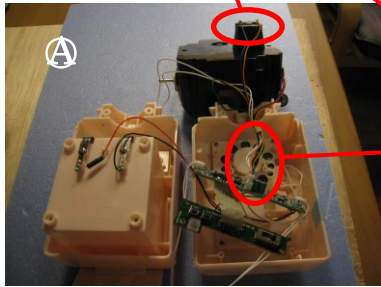
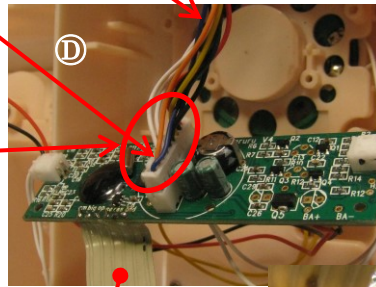
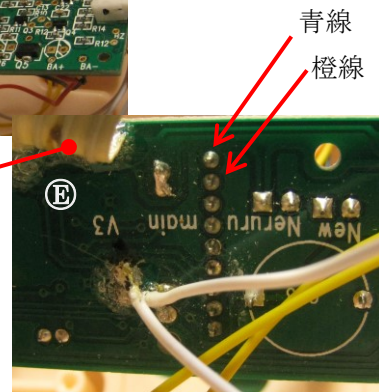
図 10 モーター — 基板の接続図

Ⓑの青線とⒺの青線及び、Ⓑの橙線とⒺの橙線の導通チェックを行う。結果、断線無し。

Ⓑの青線と橙線へ、3Vを直接負荷すると、モーターは回転した。結果、モーターに不具合無し。

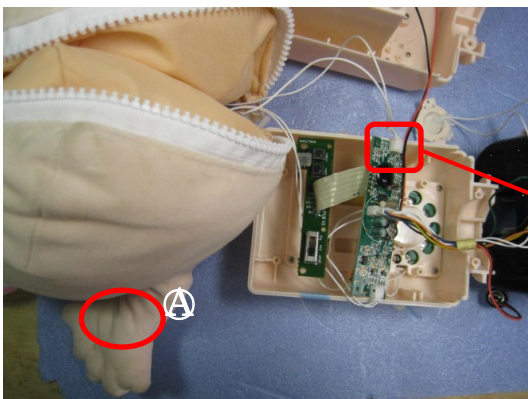
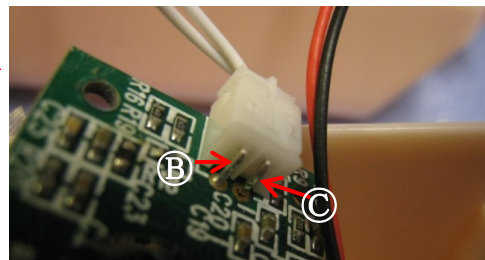
図 12 手部のタクトスイッチ — 基板の接続図

図 12 の④部に埋め込まれているタクトスイッチを押さえて、⑤と⑥部の導通チェックを行う。 左右の手のチェックを行う。 結果、導通あり。従って、断線無し、スイッチも異常無し。

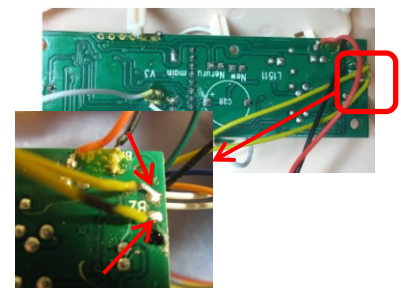
図 19 基板部の結線部

図 19 の基板上の半田付け部に、半田の外れが認められ、半田付けをやり直した。 図 19 は、やり直した状態を示す。

また、図 19 の半田付け部で、図 18 の圧電センサーの電圧発生状況をチェックした。結果、電圧発生が認められ、圧電センサーの不具合および、断線は認められなかった。

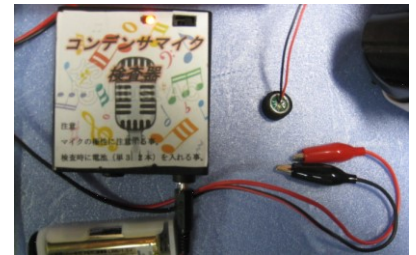
図 21 コンデンサーマイクチェッカー

コンデンサーマイクのチェッカーにてチェックの結果、異常なし。

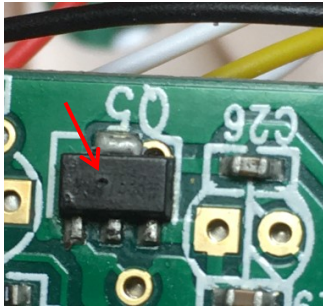
図 30 3 端子レギュレータ

■ 3 端子レギュレータに異常発見。(赤矢印)

3 端子レギュレータの上面に穴を発見 (図 31 赤丸部)

電池 BOX の単 2 電池 4 本をセットし、GND - VIN 間の電圧測定結果は 6 V
GND - VOUT 間は 0 V であった。

結果：異常により出力電圧無し。

今回の修理（治療）では、基板上のレギュレータの破損が認められた。レギュレータの上部に穴が開くほどの異常電圧が負荷されたと推察できる。単にレギュレータを交換しても、破損原因が判明しないと、再度、破損することが考えられるが、今回は、スピーカー線の基板上の半田付け部に断線しショートしたと見られる箇所があったので、これが原因と推察した。

処置として、この 3 端子レギュレータ (HT7833) を交換する事とし、日本橋に探しに行ったが、本レギュレータ及び、相当品は、無かったので AlieExpress から入手する。

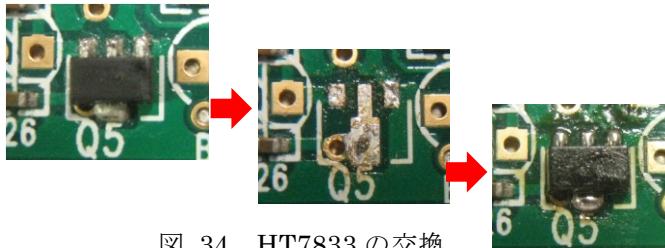
図 34 HT7833 の交換

結果：交換後 GND-VOUT 間に 3.3 V の出力電圧が認められた。 正常。

- 図 30 の 3 端子レギュレータの交換
新しい HT7833 レギュレータに交換する。

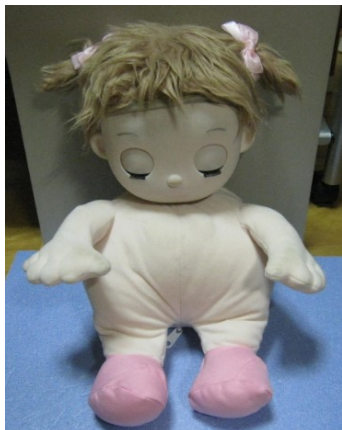
図 35 組立後のネルル

組立後、電池をセットし、リセットボタンを押すと、ネルルの挨拶が始まる。
正常稼働状態に戻った。
