タカラトミーアーツ社製 “夢見るネルル”（コイン型電池無し版）の故障修理 (起動しない障害)

大串 篤司*¹

Trouble repair of "Yumemiru Neruru" made by TAKARA TOMY ARTS (version without button battery)
(Failure not to start)

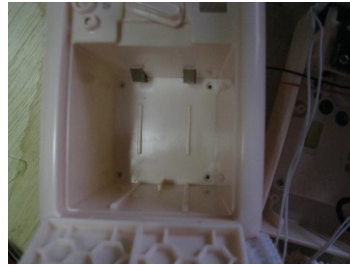
図 3 電池 BOX (コイン型電池無し)

今回の治療対象のネルルは、コイン型電池が使われていないので、「コイン型電池無し版」で、株式会社タカラトミーアーツ社製の取り扱い説明書を基に治療を行う。尚、図2の電池BOXは白色、図3の電池BOXは、薄橙色です。

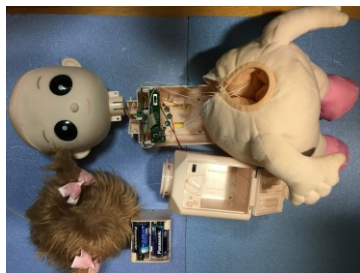
図6 胴体部

頭部及び首部の結束バンドを切断し分解する。

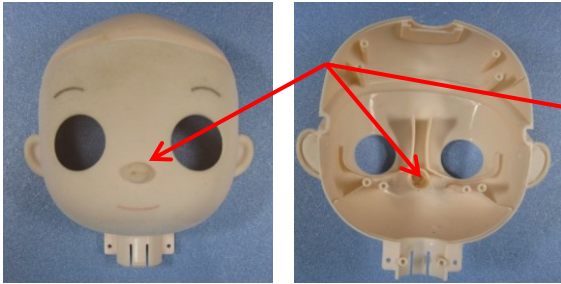
図 20 コンデンサーマイクの位置

コンデンサーマイクのチェッカーにてチェックの結果、異常なし。

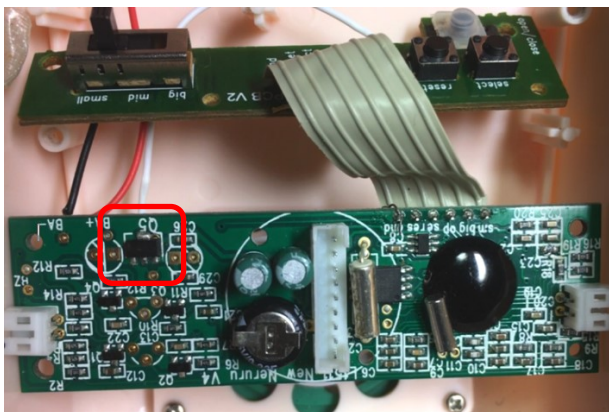
図 26 基板上面

今回の修理（治療）では、基板上のレギュレータの破損が認められた。レギュレータの上部に穴が開くほどの異常電圧が負荷されたと推察できる。単にレギュレータを交換しても、破損原因が判明しないと、再度、破損することが考えられるが、今回は、スピーカー線の基板上の半田付け部に断線しショートしたと見られる箇所があったので、これが原因と推察した。
